CHEMIN DE FER DE LA MURE PK 13+400 FALAISE DE LA CLAPISSE

Etude géotechnique de sécurisation vis-à-vis des
risques d'éboulement

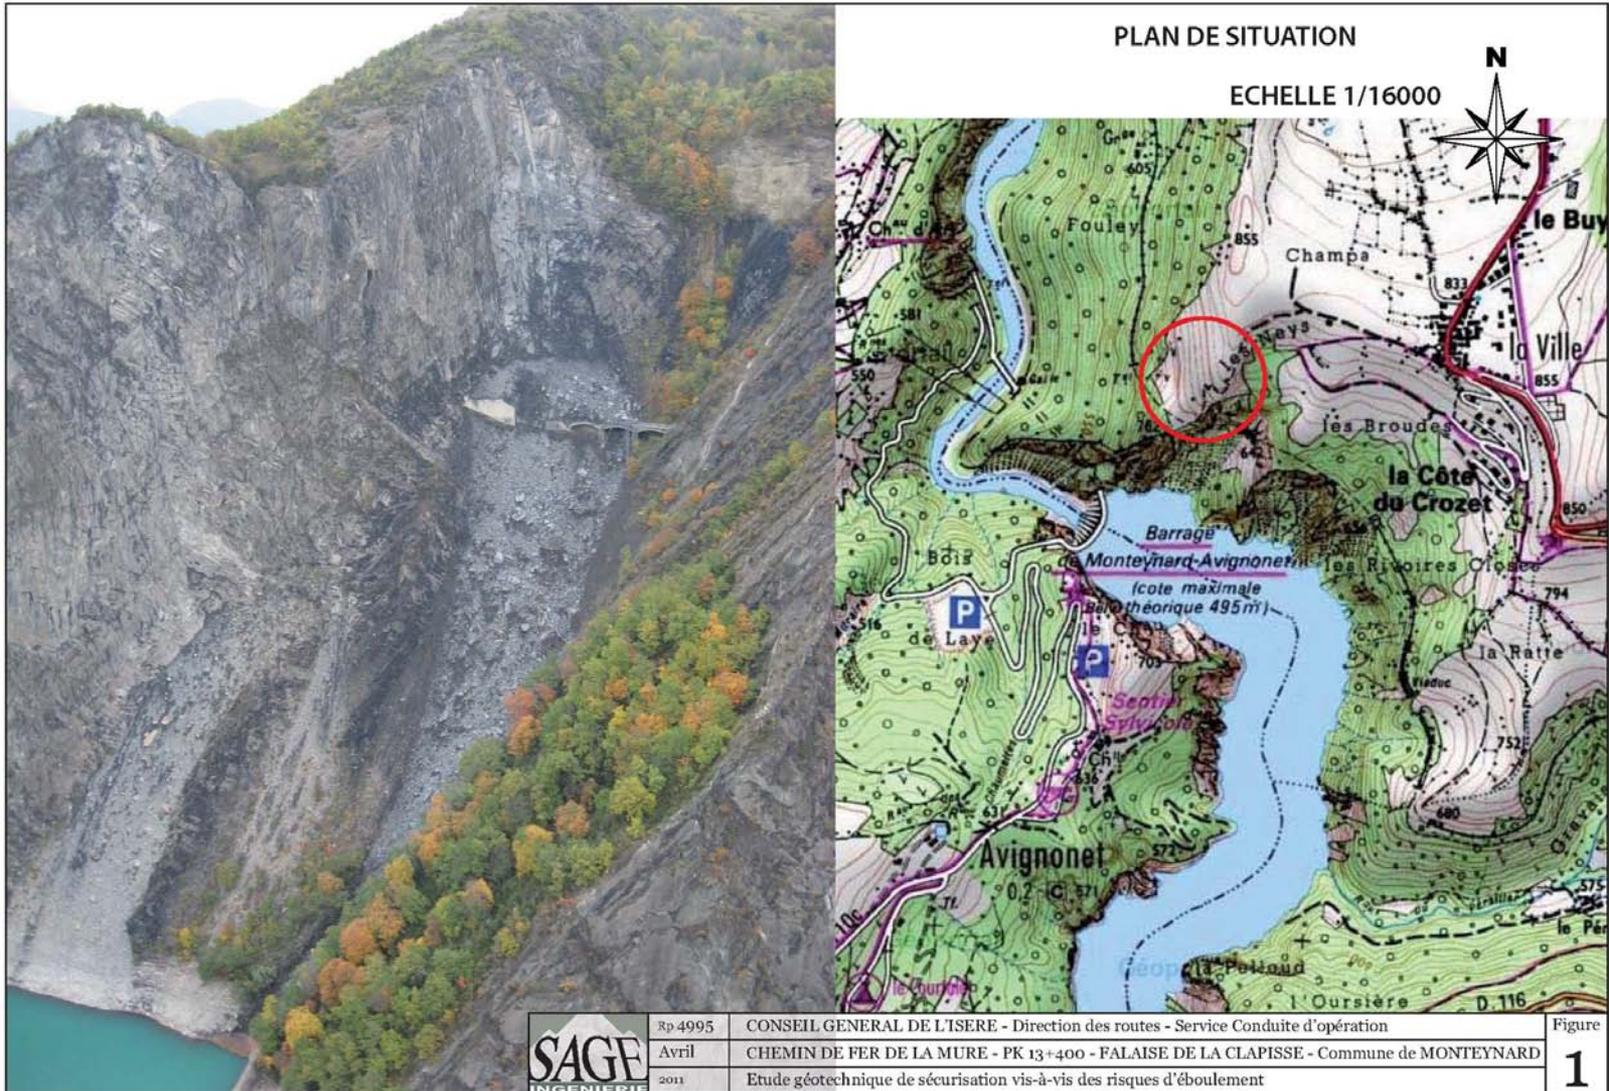
Aspect de la falaise de la Clapisse avant et après l'éboulement d'octobre 2010

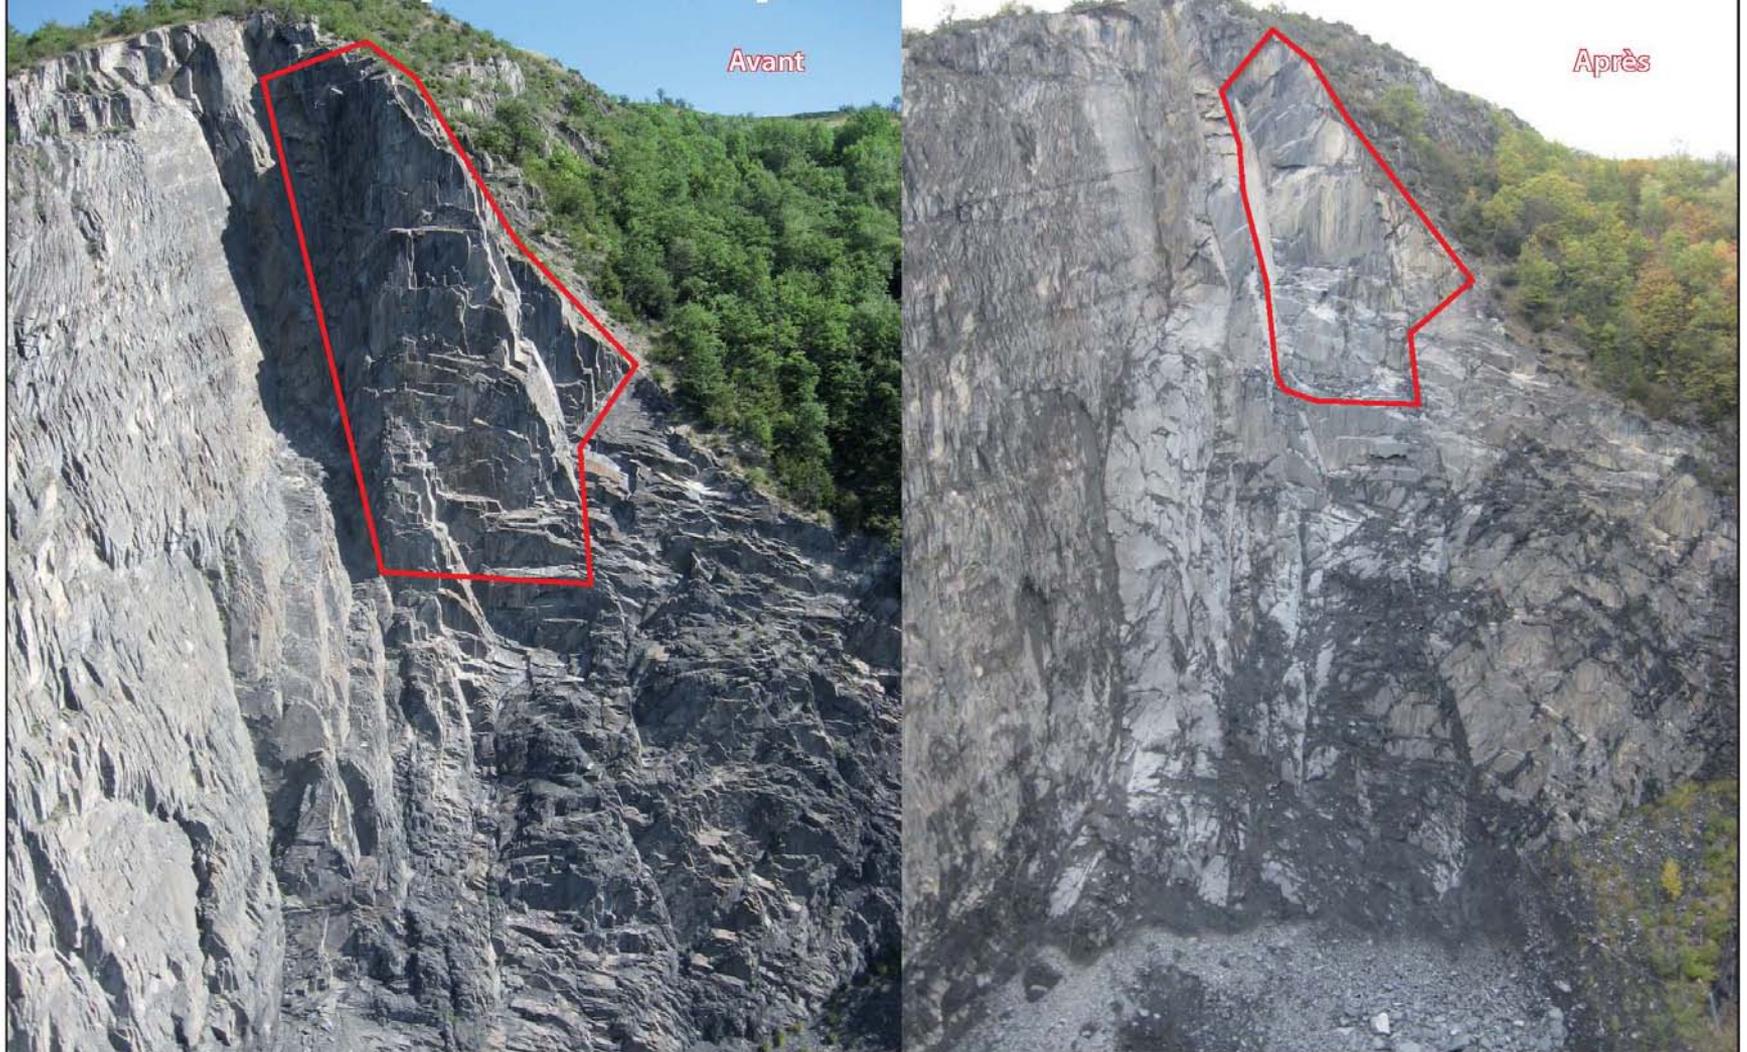
Rp 4995	CONSEIL GENERAL DE L'ISERE - Direction des routes - Service Conduite d'opération	Figure 2
	Avril	CHEMIN DE FER DE LA MURE - PK 13+400 - FALAISE DE LA CLAPISSE - Commune de MONTEYNARD	
	2011	Etude géotechnique de sécurisation vis-à-vis des risques d'éboulement

Ouvrages ferroviaires concernés sur environ 100 ml :

1. galerie en béton armée de 30 ml,
2. galerie casquette de 18 ml de long ;
3. viaduc de la clapisse de 55 ml (*avec 3 arches de 12 mètres de portée*).

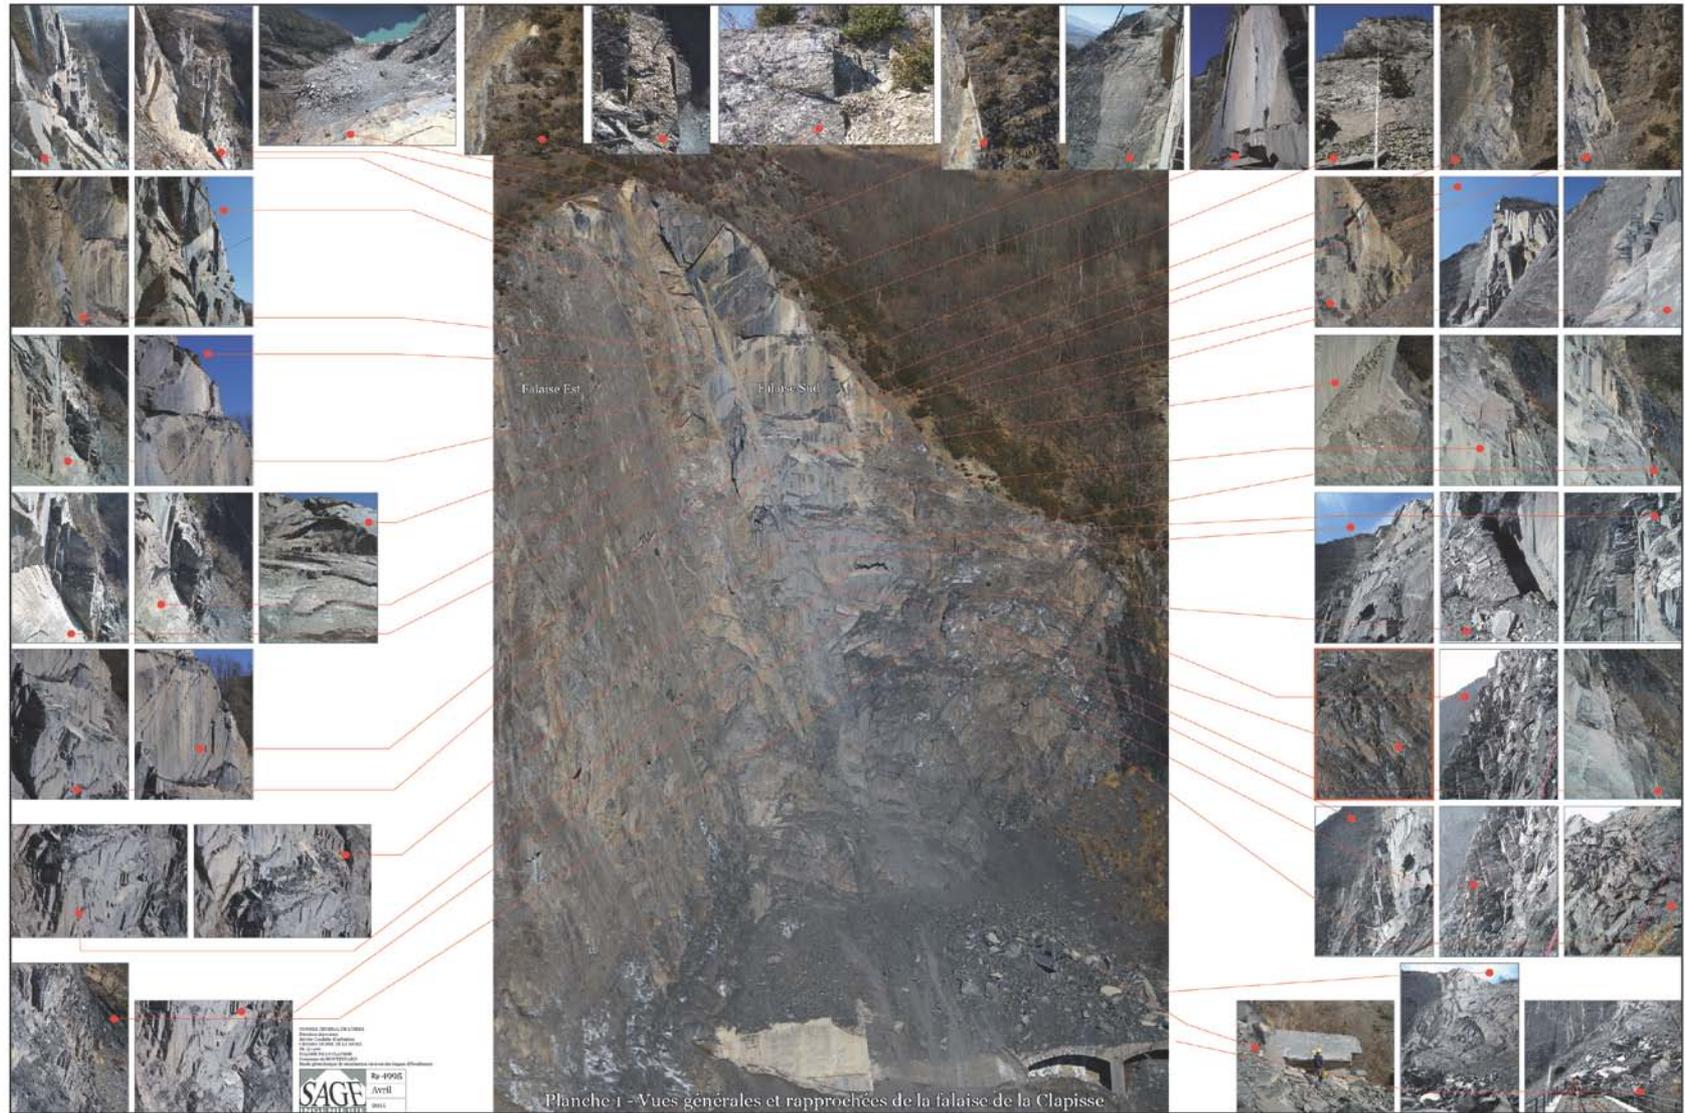
Synthèse sur les risques en présence :

➤ *Risques élevés à très élevés à court terme :*

1. des blocs de 1 à 10 m³.
2. des instabilités localisées en bordure de la cicatrice (compartiments de 5, 200, 250 et 300 m³ fortement déstabilisés par l'éboulement),
3. des paquets rocheux fracturés de 30 à 100 m³ localisés entre la cicatrice de l'éboulement et le ruisseau,

➤ **On relève également l'existence de risques à plus grande échelle :**

4. découverte d'une fissure de 4 à 7 cm d'ouverture délimitant un compartiment de 4500 m³ (fissure visible sur 40 mètres de haut),
5. Volume de matériaux potentiellement affecté par du fauchage : 30 000 m³ de matériaux,

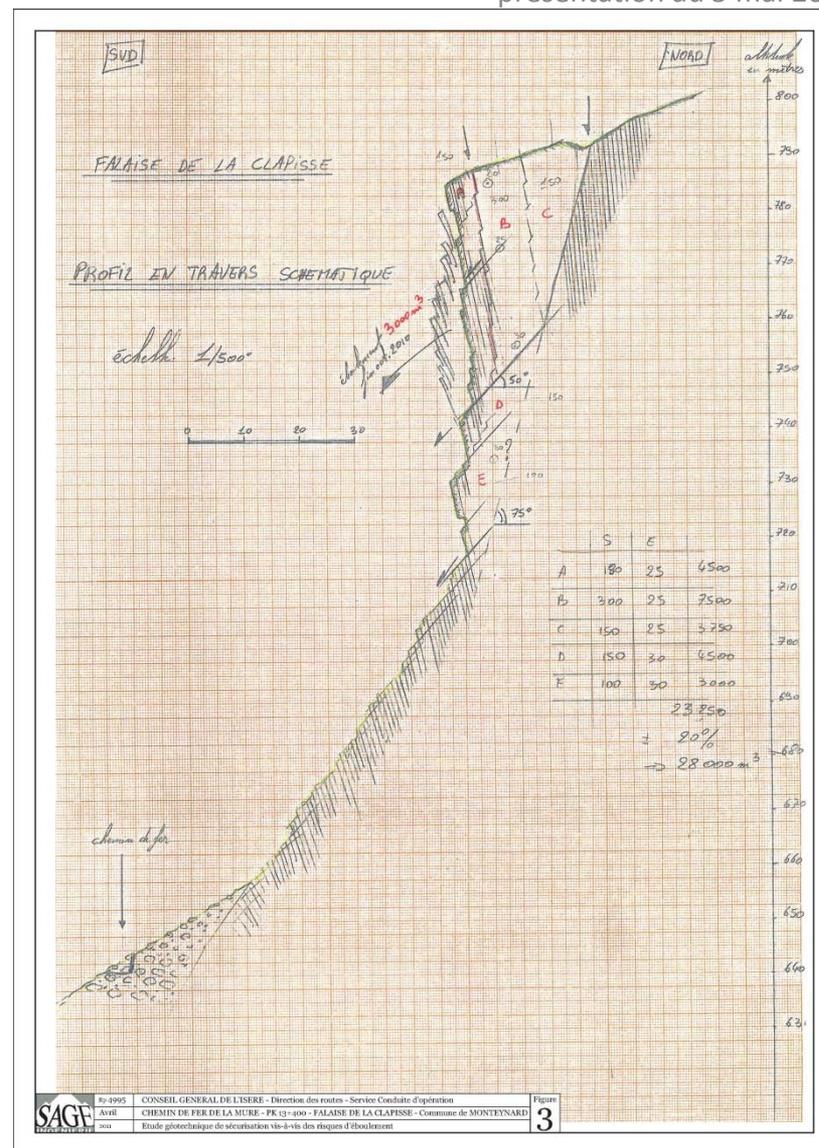
fauchage généralisé de la falaise

Il s'agit d'un mécanisme de déformation gravitaire qui conduit à une désorganisation progressive du massif rocheux.

Conclusions sur les menaces d'éboulement en présence :

- des départs de blocs de 1 à 10 m³,
- des éboulements de 30 à 300 m³,
- un effondrement en masse de 4500 m³. Cet effondrement pourrait entraîner des réajustements importants à l'échelle de la falaise et accélérer l'occurrence d'un éboulement majeur mobilisant près de 30 000 m³ de matériaux.

Les reconnaissances complémentaires proposées :

- un relevé topographique précis en technique LIDAR,
- une campagne de sondages de reconnaissance géophysiques,
- mise en place de points de repères topographiques
 - préciser les limites de la zone instable ;
 - déterminer la vitesse d'ouverture des grandes fractures qui délimitent les principaux compartiments instables ($4\ 500$ et $30\ 000\ m^3$) ;
 - constituer un état de référence initial en vue de suivre l'évolution des mouvements dans le temps.

Stratégie de sécurisation envisageable :

travaux de terrassement et travaux de confortement
coût estimé de l'ordre de 4M€
