CHEMIN DE FER DE LA MURE PK 13+400 FALAISE DE LA CLAPISSE

Etude géotechnique de sécurisation vis-à-vis des
risques d'éboulement

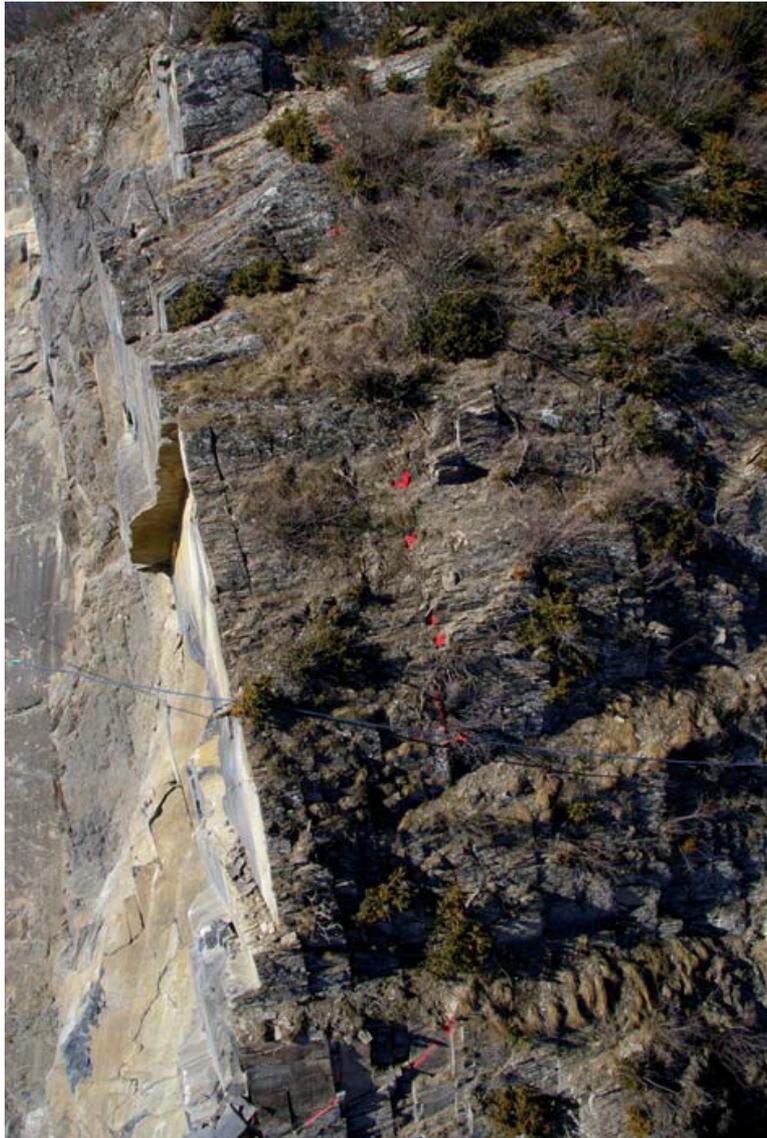
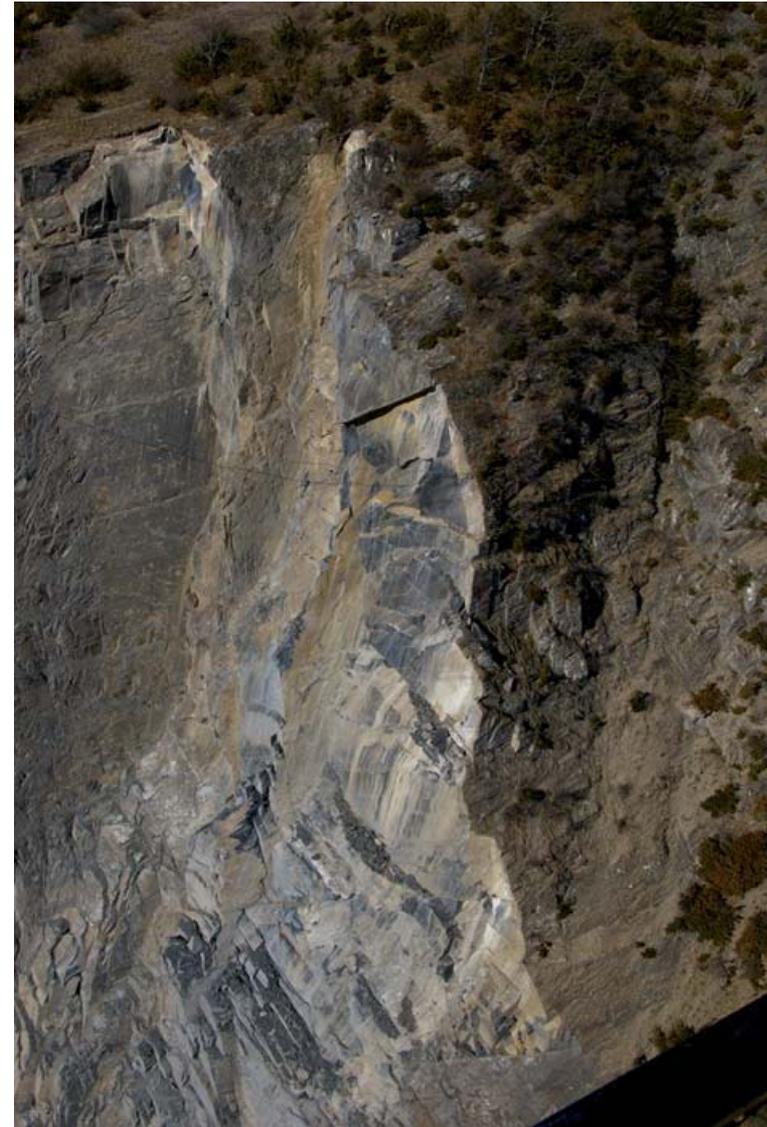
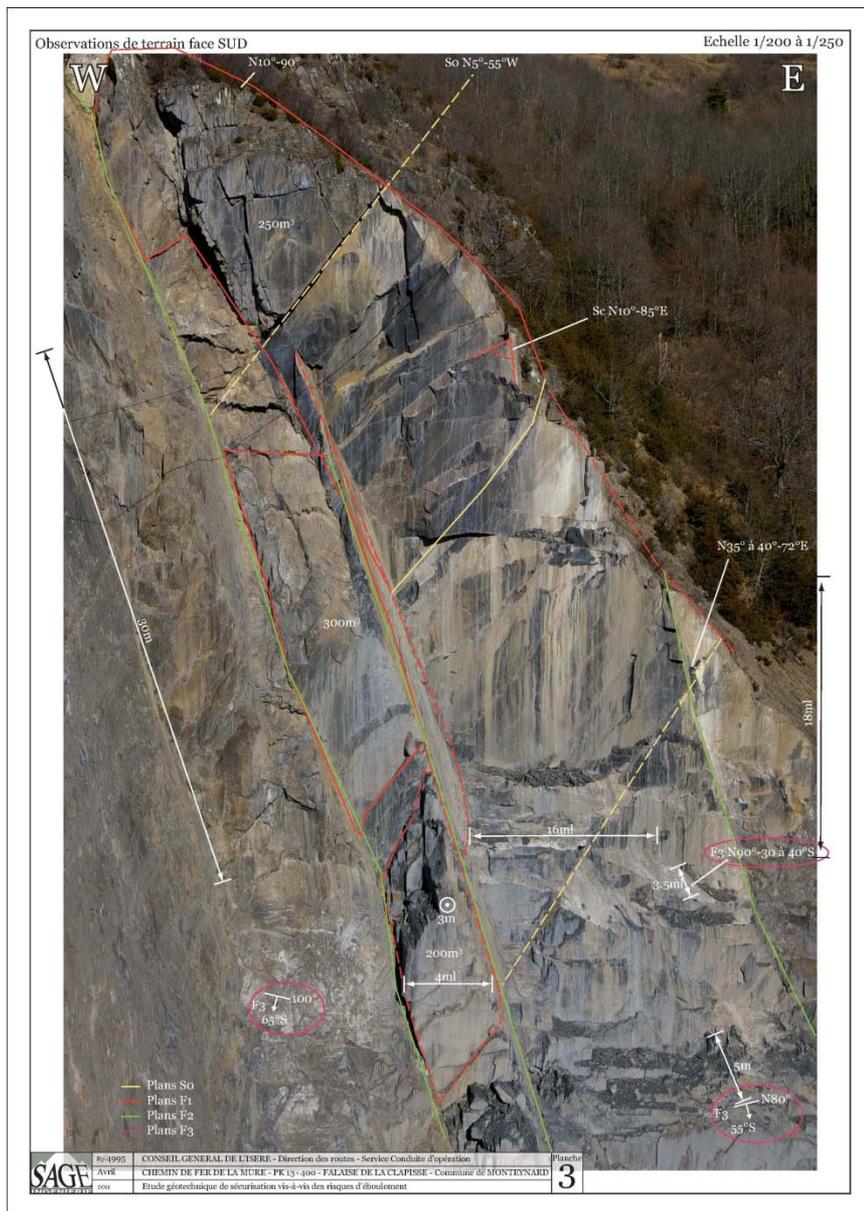
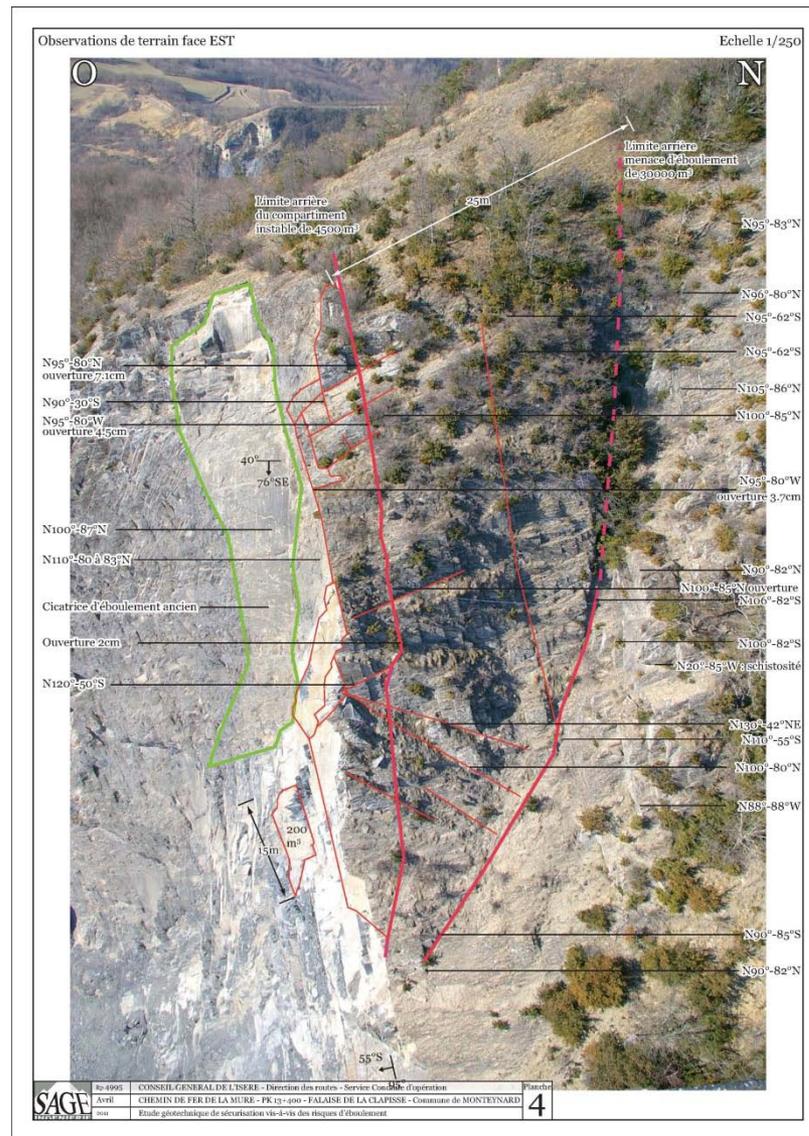
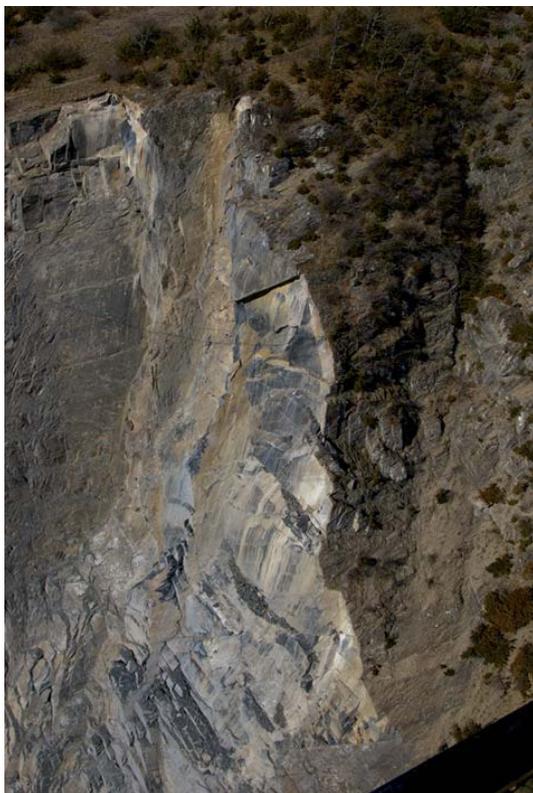
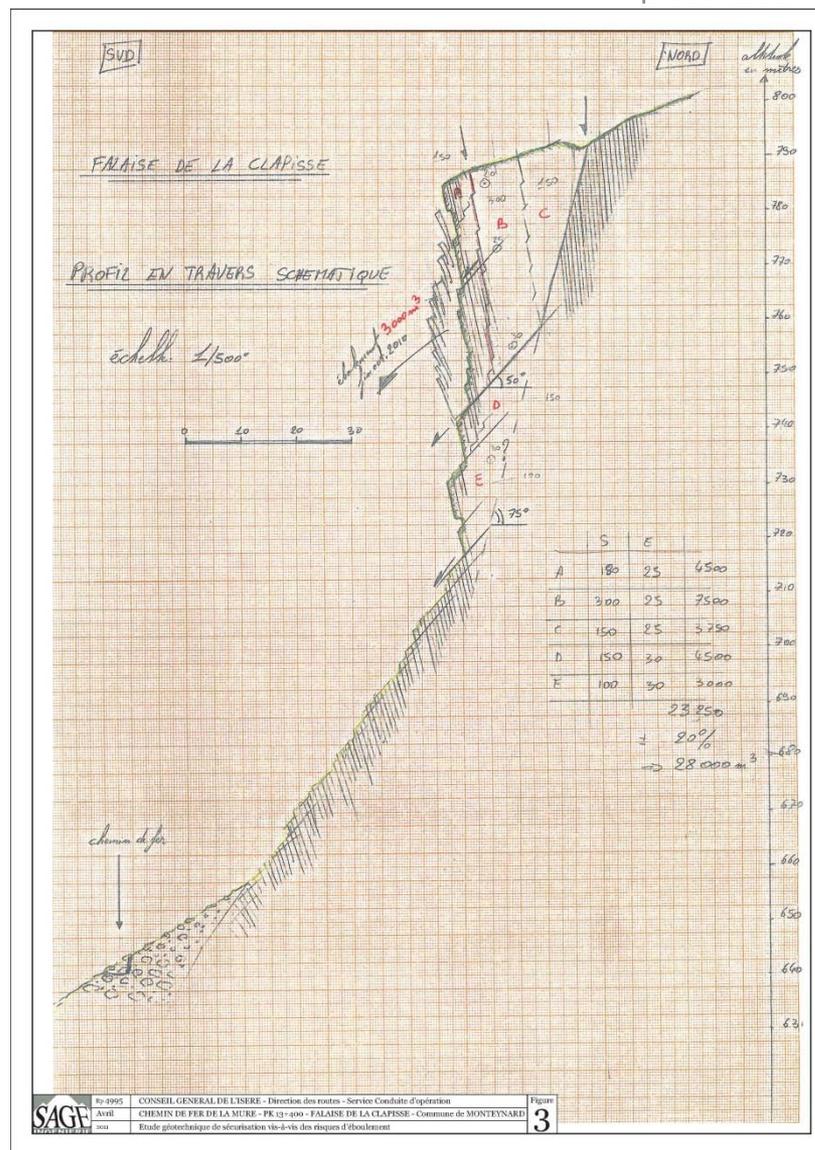
Synthèse sur les risques en présence :

➤ *Risques élevés à très élevés à court terme :*

1. des blocs de 1 à 10 m³.
2. des instabilités localisées en bordure de la cicatrice (compartiments de 5, 200, 250 et 300 m³ fortement déstabilisés par l'éboulement),
3. des paquets rocheux fracturés de 30 à 100 m³ localisés entre la cicatrice de l'éboulement et le ruisseau,

➤ **On relève également l'existence de risques à plus grande échelle :**

4. découverte d'une fissure de 4 à 7 cm d'ouverture délimitant un compartiment de 4500 m³ (fissure visible sur 40 mètres de haut),
5. Volume de matériaux potentiellement affecté par du fauchage : 30 000 m³ de matériaux,

fauchage généralisé de la falaise

Il s'agit d'un mécanisme de déformation gravitaire qui conduit à une désorganisation progressive du massif rocheux.

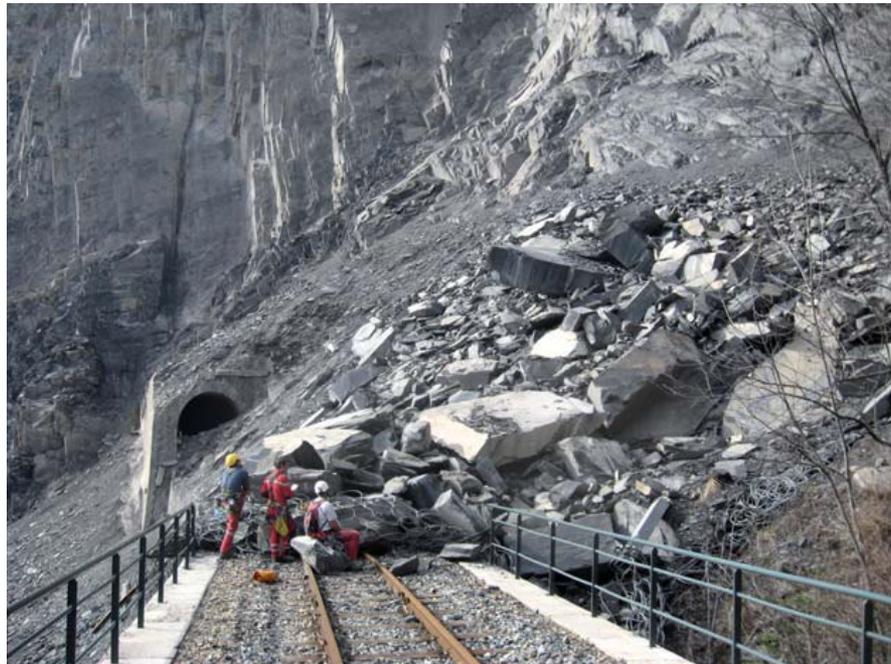
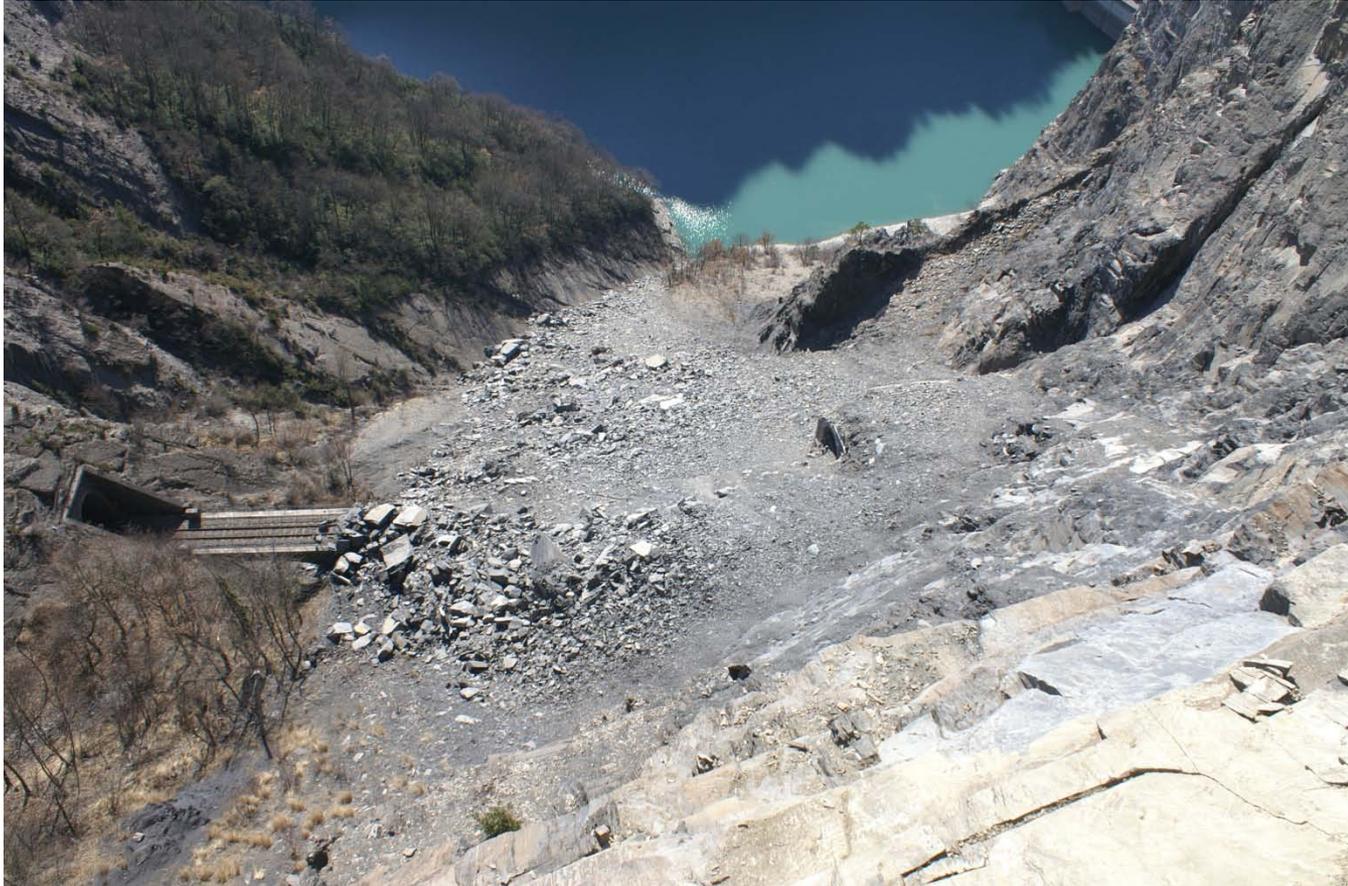
Conclusions sur les menaces d'éboulement en présence :

- des départs de blocs de 1 à 10 m³,
- des éboulements de 30 à 300 m³,
- un effondrement en masse de 4500 m³. Cet effondrement pourrait entraîner des réajustements importants à l'échelle de la falaise et accélérer l'occurrence d'un éboulement majeur mobilisant près de 30 000 m³ de matériaux.

Les reconnaissances complémentaires proposées :

- un relevé topographique précis en technique LIDAR,
- une campagne de sondages de reconnaissance géophysiques,
- mise en place de points de repères topographiques
 - préciser les limites de la zone instable ;
 - déterminer la vitesse d'ouverture des grandes fractures qui délimitent les principaux compartiments instables ($4\ 500$ et $30\ 000\ m^3$) ;
 - constituer un état de référence initial en vue de suivre l'évolution des mouvements dans le temps.

Stratégie de sécurisation envisageable :

travaux de terrassement et travaux de confortement
coût estimé de l'ordre de 4M€
